# Amfibieën en vissen monitoring Kraaijenbergse Plassen

periode 2025

T.C. Schippers, J. Kranenbarg, J. Janse & R. Zollinger

| Rapportnummer: | 2025.050 |

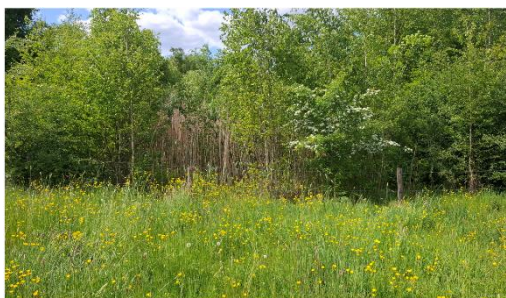
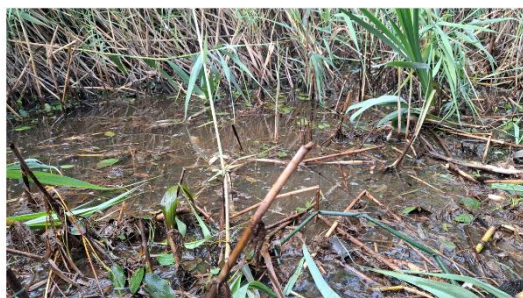
Afbeelding 2a en 2b: water 1 is overgroeid. Gefaseerde schoning van het water is noodzakelijk om het habitat geschikt te houden voor amfibieën.

Het water is overgroeid met riet en opslag van wilg. Het is aan te bevelen al het riet te verwijderen en de poel verder gefaseerd op te schonen. De opslag rondom de poel moet in ieder geval aan de zuidkant af- of (frequent eens per 3-4) jaar) teruggezet worden.

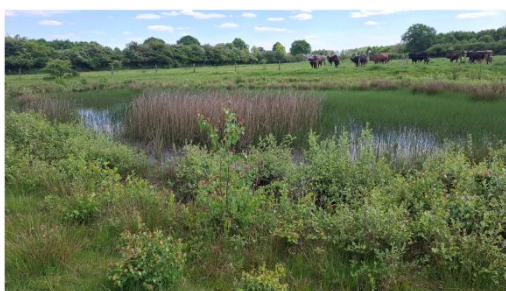
Afbeelding 3: water 2 is uitgerasterd van de Taurussen. Aan de oeverlijn is er voornamelijk opslag van wilg en berk.

Het grote water is uitgerasterd en is begroeid met helofyten zoals bies en pitrus. De poel is nog niet verland / dichtgegroeid. Schoning moet gefaseerd plaatsvinden in de delen die dichtgroeien met bijvoorbeeld riet of waar andere helofyten zich sterk verdichten. De opslag die aan de oever aanwezig is moet frequent worden teruggezet. Vrijgekomen maaisel en takken moeten zoveel mogelijk buiten de oeverlijn verwerkt worden. Door vrijgekomen maaisel op bulten of rillen te leggen geeft dit mogelijkheden voor beschutting in drogere perioden of tijdens de winter.

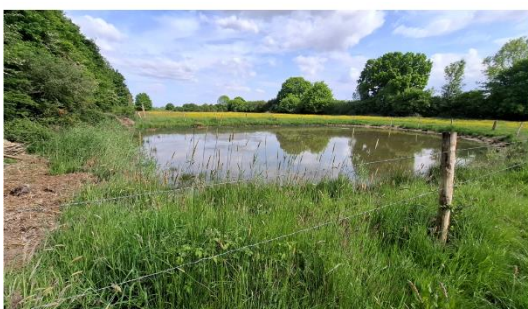
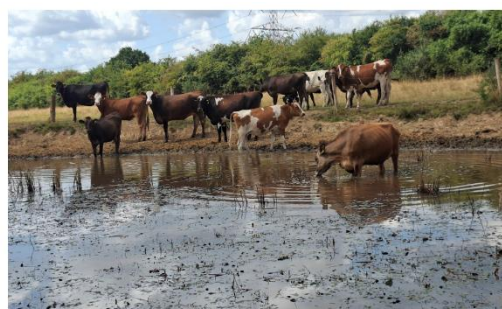
Afbeelding 4a & 4b: links het water in het voorjaar en rechts in de zomer waarbij het raster beschadigd is. Het water wordt gebruikt door de runderen om te kunnen drinken en af te koelen tijdens de warme dagen. Op de voorgrond is drijvend fonteinkruid nog waar te nemen. Uitrastering is noodzakelijk zodat het water kan herstellen.

raster behoeft onderhoud. Het is aannemelijk dat door de betreding van grazers het water troebel is en door vertrapping oevervegetatie (tijdelijk) is verdwenen. Het is aan te bevelen om de poel opnieuw uit te rasteren zodat de vegetatie zich kan herstellen. Een deel van de poel kan toegankelijk blijven voor grazers indien dat gewenst is. Rotatie van betreding kan zorgen dat delen van het water vegetatief kan herstellen.

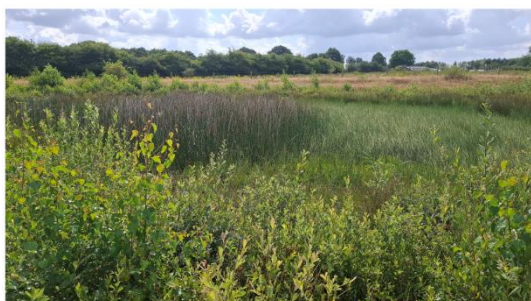
*Afbeelding 5: water 4 is door de aanwezigheid van tiendoornige stekelbaars en voornamelijk de exotisch blauwband ongeschikt voor amfibieën.*

In het water komt stekelbaars en blauwband (exoot) voor. Hierdoor is de poel minder geschikt geworden voor amfibieën. Vis predeert op eieren en larven van amfibieën. Het water is een grote ondiepe uitgerasterde laagte met helofyten. De oever is begroeit met voornamelijk wilgenopslag en berk. Het frequent terug-of afzetten van opslag is aan te bevelen zodat voldoende licht het water kan blijven bereiken. Dit is gunstig voor submerse beplanting en

ontwikkeling van amfibieën richting de metamorfose. Het heeft grote prioriteit om vis te verwijderen zeker gezien de aanwezigheid van blauwband. Hiervoor moet wel de oorzaak van intrede van vis onderzocht en aangepast worden. Waarschijnlijk staat het water in natte jaren in contact met een sloot. Een lage ringwal kan een oplossing bieden om, tijdens de inundatie van het land, vis buiten het water te houden.

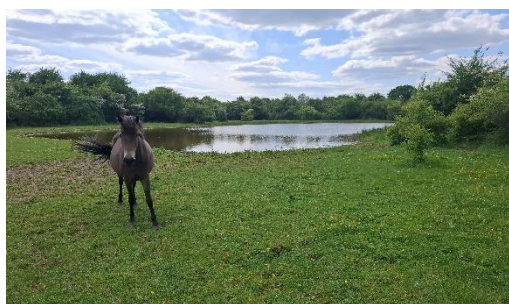
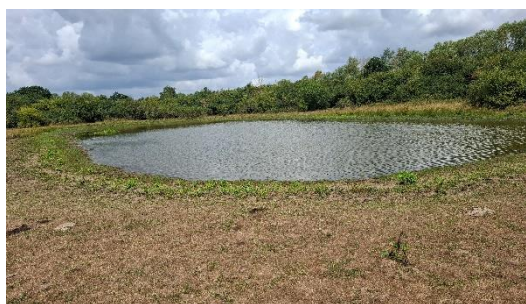
*Afbeelding 6a & 6b: water 5 op twee verschillende momenten in het seizoen.*

Water 5 is een ondiepe niet uitgerasterd water. De oever bestaat uit kort begraasd gras door paarden. In het water groeit weinig vegetatie. Het is aan te bevelen om de poel (deels) uit te rasteren zodat de vegetatie zich kan herstellen. Goed ontwikkelde submerse vegetatie en helofyten zijn essentieel voor amfibieën. Indien wenselijk kan een klein deel van de poel toegankelijk blijven voor grazers.

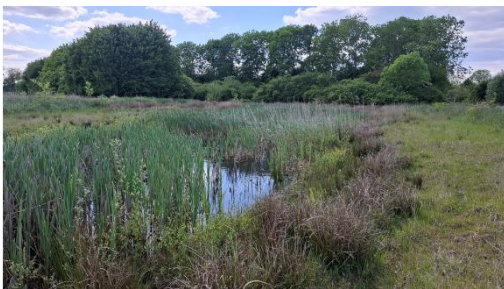
*Afbeelding 7: water 6 is niet begraasd. Het is aannemelijk dat het water over een paar jaar volledig zal dichtgroeien met lisdodde.*

Een klein niet uitgerasterd water. Rondom de poel vindt er geen begrazing plaats. Het water lijkt in evenwicht te zijn. Er is beperkte opslag van lisdodde rondom de oevers. Het is aan te bevelen om over een aantal jaar te starten met gefaseerde schoning zodat het water niet zal gaan dichtgroeien. Vooral de opslag van lisdodde en riet behoeft aandacht. Maximaal 30% per schoningsronde is hierbij aan te bevelen. Het schoningsmateriaal dat vrijkomt kan op rillen of op hopen worden gezet. Dit moet minimaal 2 meter uit de oeverlijn zijn.

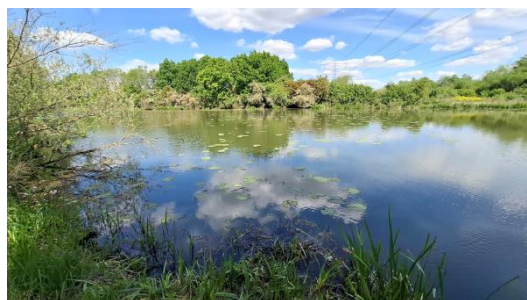
*Afbeelding 8: water 7 is ongeschikt voor amfibieën.*

Een redelijk groot water dat verbonden is met een slootsysteem richting de Maas. Een diversiteit aan vis is aanwezig. De oevers zijn afwisselend begroeid. Om bittervoorn te behouden is het van belang om zoetwatermossels te koesteren. Deze zijn essentieel voor de soort om succesvolle voortplanting te kunnen hebben. Voor amfibieën zal dit water ongeschikt blijven zolang deze in verbinding staat met een slotensysteem. Het heeft voorkeur om dit water geschikt te houden voor o.a. bittervoorn.

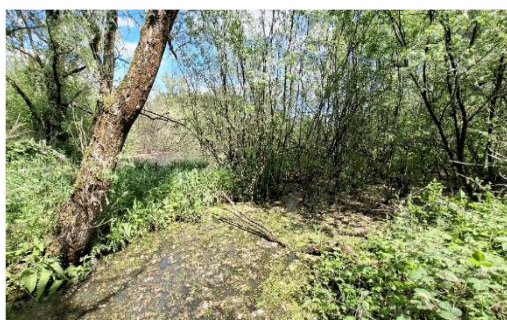
*Afbeelding 9: water 8 wordt overgroeit met wilgenopslag.*

Het water staat net als water 7 in verbinding met een slootsysteem dat afwatert op de Maas. Om dit water voor amfibieën geschikt te maken is het van belang dat dit water wordt afgekoppeld van het slotensysteem en visvrij is. Het is overgroeit met wilg. Het gefaseerd terug- of afzetten kan een positieve werking hebben op de ontwikkeling van helofyten en submerse vegetatie. Materiaal dat vrij komt uit het terug- of afzetten kan lokaal op rillen worden gelegd. Dit zijn

uitstekende plekken voor amfibieën voor beschutting in droge perioden en gedurende de winter.

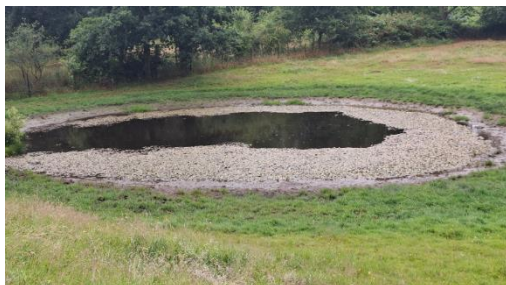
*Afbeelding 11: het water is voor een groot deel bedekt met drijvend fonteinkruid. Er zijn veel groene kikkers aanwezig.*

Water 10 is in particulier bezit. Het is dicht begroeid met drijvende vegetatie en omringd door kort begraaasd grasland. In het water zijn veel groene kikkers aanwezig. Geen aanbevelingen voor beheer. Ondanks het negatieve eDNA resultaat voor kamsalamander, lijkt dit water wel geschikt voor de soort.

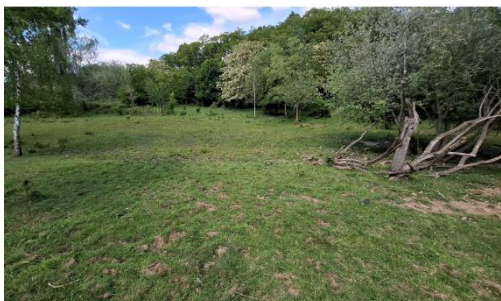
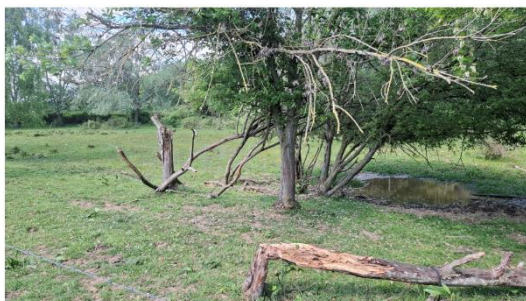
*Afbeelding 12a en 12b: het water is een ondiepe laagte die voor amfibieën afhankelijk van het weer geschikt kan zijn voor een succesvolle voortplanting.*

Ondiepe laagte in extensief beheerd grasland. Het water is gevoelig voor droogval. Ook tijdens de inventarisatie is dit vastgesteld. In meer natte jaren is het geschikter voor amfibieën. Uitdiepen van deze laagte kan een meerwaarde zijn voor amfibieën waarbij een deel uitgerasterd moet worden zodat vegetatie zich kan ontwikkelen. De huidige diepte kan worden aangehouden voor het diepste deel. Droogval aan het einde van de zomer is geen probleem voor amfibieën. Op termijn is het noodzakelijk opslag af- of terug te zetten.

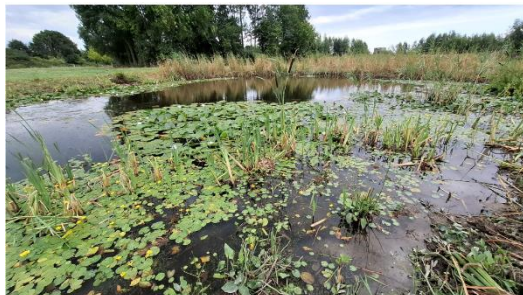
Afbeelding 13: water 12 is voor amfibieën ongeschikt door de aanwezigheid van vis.

Water 12 is afwisselend begroeid en ligt in een weiland. Dit weiland wordt frequent gemaaid. Er is geen sprake van overgroeiing van de oevers. Ook verlanding kan, gezien de diepte, voorlopig uitgesloten worden. De waarde voor amfibieën is vanwege het voorkomen van vis niet erg hoog. Door vis te verwijderen en het water te verontdiepen kan dit water weer geschikt worden voor amfibieën. Door het water te verontdiepen kan het water droogvallen eens in de 6 jaar.

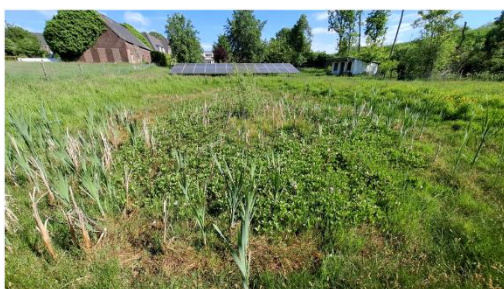
Afbeelding 14: aandachtspunt is de aanwezigheid van watercrassula (*Crassula helmsii*) in dit drooggevalle water.

Tijdens de inventarisatie is hier droogval geconstateerd. Het water ligt in een particuliere tuin. Aandachtspunt is de aanwezigheid van watercrassula (*Crassula helmsii*). De soort staat sinds 2025 op de Europese Unielijst van invasieve uitheemse soorten. Voor beheer is het aan te bevelen om een hygiëne protocol te gebruiken richting aannemers om verspreiding binnen het gebied tegen te gaan. Wateren die

ecologisch beperkte waarde nog hebben kunnen dan beter gedicht worden. Dit dichten kan eventueel uitgevoerd worden met grond uit een nieuw te graven water. Specialisten kunnen hier het juiste advies in geven.

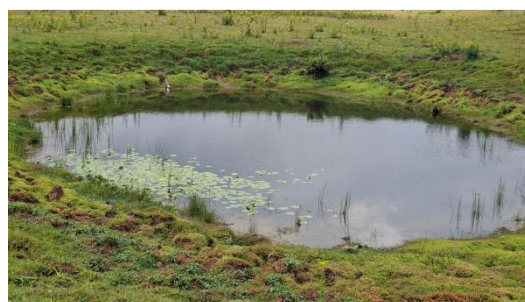
Afbeelding 15: aandachtspunt is de aanwezigheid van watercrassula (*Crassula helmsii*).

Het water ligt gelegen in een weiland dat begraasd wordt. In het water komt veel watercrassula voor. Stekelbaars en groene kikker weten zich hier nog wel stand te houden. Aandachtspunt is de grote aanwezigheid van watercrassula (*Crassula helmsii*). De soort staat sinds 2025 op de Europese Unielijst van invasieve uitheemse soorten. Voor beheer is het aan te bevelen om een hygiëne protocol te gebruiken richting aannemers om verspreiding binnen het gebied tegen te gaan. Ook grazers kunnen tussen de hoeven watercrassula fragmenten verspreiden richting andere gebieden. Wateren die ecologisch beperkte waarde hebben kunnen dan beter gedicht worden. Dit dichten kan eventueel uitgevoerd worden met grond uit een nieuw te graven water. Specialisten kunnen hier het juiste advies in geven.

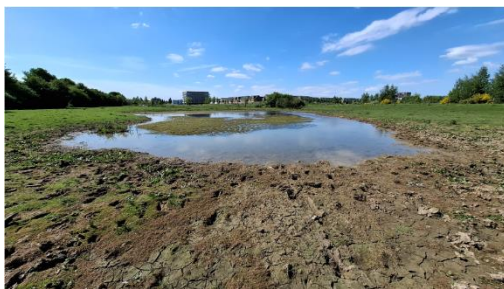
Afbeelding 16: aandachtspunt is de aanwezigheid van watercrassula (*Crassula helmsii*).

Het water ligt gelegen in een weiland dat begraasd wordt. Tijdens het bezoek is droogval geconstateerd. Aandachtspunt is de grote aanwezigheid van watercrassula (*Crassula helmsii*). De soort staat sinds 2025 op de Europese Unielijst van invasieve uitheemse soorten. Voor beheer is het aan te bevelen om een hygiëne protocol te gebruiken richting aannemers om verspreiding binnen het gebied tegen te gaan.

Ook grazers kunnen tussen de hoeven watercrassula fragmenten verspreiden richting andere gebieden. Wateren die ecologisch beperkte waarde hebben kunnen dan beter gedicht worden. Dit dichten kan eventueel uitgevoerd worden met grond uit een nieuw te graven water. Specialisten kunnen hier het juiste advies in geven.

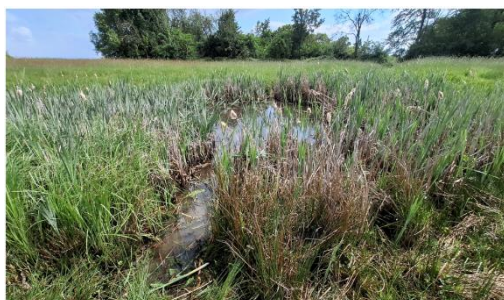
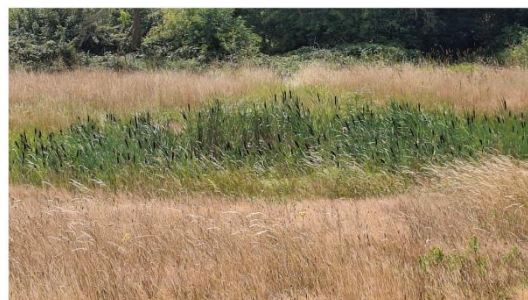
Afbeelding 17: water 16 heeft over een paar jaar gefaseerd onderhoud nodig wanneer de poel compleet dichtgroeit. Extensief beheer rondom deze poel is zeer gunstig voor amfibieën.

Water 16 ligt in een extensief (gemaaid) grasland. De oevers bestaan schraal grasland. Het water is grotendeels begroeid met lisdodde, bies en pitrus. In het midden van het water is een open deel. Op termijn is het aan te bevelen om een deel van de lisdodde te verwijderen. Er is hier geen vis geconstateerd.

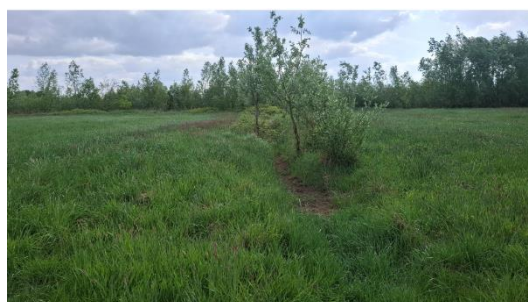
Afbeelding 16: deze laagte biedt kansen om een geschikt amfibiewater van te maken.

Tijdens de inventarisatie is droogval geconstateerd. Het kleine water ligt gelegen in intensief grasland. Het verdiepen en vergroten van het water kan, gecombineerd met extensivering, zorgen dat dit water voor amfibieën geschikter wordt.

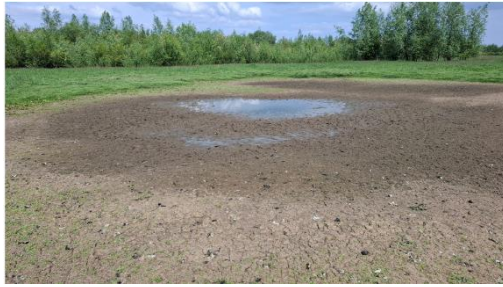
*Afbeelding 17: deze locatie kan met kleine aanpassingen een goed amfibiewater worden.*

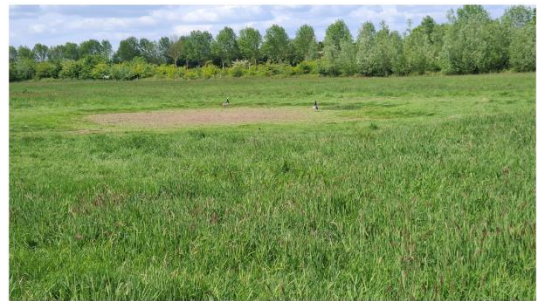
Tijdens de inventarisatie is droogval geconstateerd. Het kleine water ligt gelegen in intensief grasland. Het verdiepen en vergroten van het water kan, gecombineerd met extensivering, zorgen dat dit water voor amfibieën geschikter wordt.

*Afbeelding 18: deze locatie kan met kleine aanpassingen een goed amfibiewater worden.*

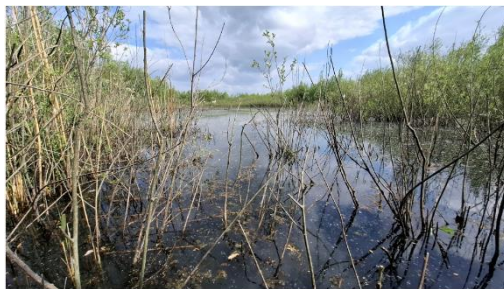
*Afbeelding 19: water 20 is minder geschikt voor amfibieën omdat vis aanwezig is. Ondanks de vis zijn wel eieren gevonden van salamanders.*

Het water is omgeven door wilgenbomen. Ondanks het voorkomen van vis zijn tevens eieren van Alpenwatersalamander en kleine watersalamander aangetroffen. In het water staat veel wilg en een ijle rietvegetatie. Beheer is op termijn noodzakelijk zodat het water niet dicht groeit of volledig overschaduwd wordt. Het gefaseerd terug- of afzetten van opslag is noodzakelijk. Droogval eens per 6 jaar heeft een positief effect op amfibieën omdat vis dan sterft.

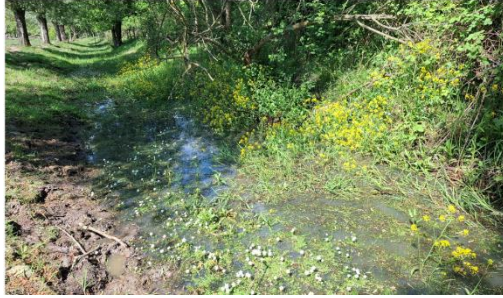
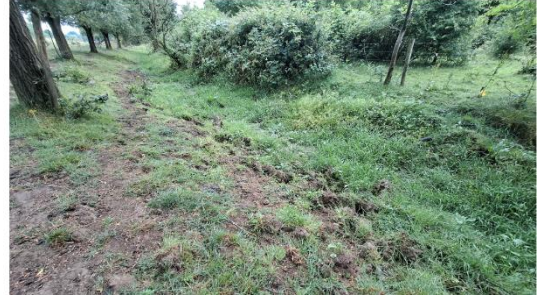
*Afbeelding 20a & 20b: linker beeld geeft de situatie in het voorjaar weer en het rechter aan het einde van het voortplantingsseizoen.*

Drooggevalle ondiepe sloot. Het is de verwachting dat in nattere jaren dit water geschikt is voor kamsalamander als deze nog aanwezig is. Aanbeveling is om bomen en struiken te verwijderen wanneer het water teveel beschaduwd raakt. In de toekomst is het wenselijk hier ook te inventariseren op het voorkomen van kamsalamander met eDNA. Verdiepen is niet wenselijk gezien het feit dat omringende wateren vis bevatten en de sloot hiermee in contact kan komen.

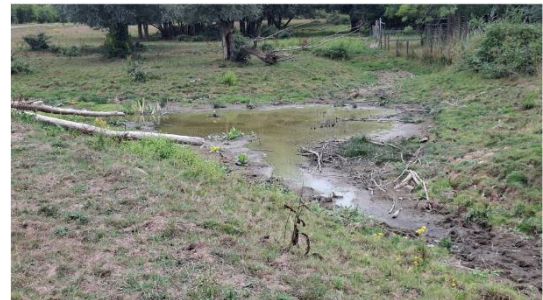
*Afbeelding 21: water 22 wordt betreden door runderen waardoor het water hoog dynamisch van karakter blijft.*

Water 22 is een smalle sloot met een verbreed deel aan het einde. De sloot is gelegen in een met Schotse hooglanders begraasd gebied. In het water komt vis (stekelbaars) voor. Indien dit water geschikt gemaakt moet worden voor amfibieën dan is het noodzakelijk dat vis wordt verwijderd en dat het water uitgerasterd is.

Ook zal het water geïsoleerd moeten worden van de hoofdsloot.
